CENTRO HISTÓRICO DE PELOTAS: ANÁLISE DA ACESSIBILIDADE A PESSOAS COM NECESSIDADES ESPECIAIS NO CASARÃO 6 E CASARÃO 8

Casarão 6

Casarão 8

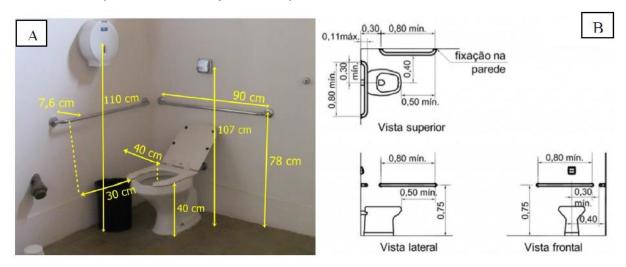
FIGURA 1: a) Banheiro Adaptado e b) Medidas da ABNT

No momento em que a estrutura do banheiro adaptado foi analisada, notouse que a maior parte das medidas (Figura 1-A) não segue as indicações e orientações que a norma ABNT NBR 9050/2004 apresenta (Figura 1-B). Também se pode observar que o piso não é o ideal, visto que o mesmo não é de material antiderrapante. Não existe dispositivo que possibilite acionar uma sinalização de emergência caso aconteça uma queda no interior do banheiro, tampouco existe sinalização na parte externa do banheiro indicando que se trata de um banheiro adaptado.

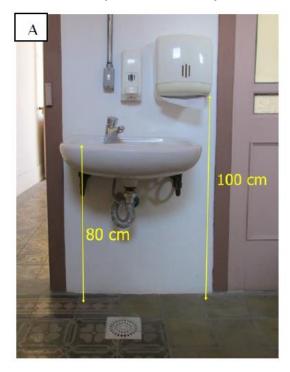
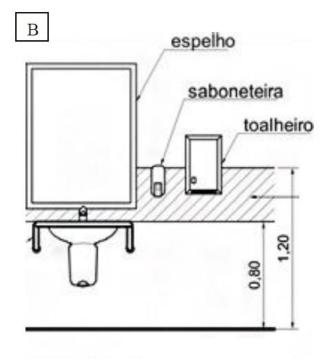
FIGURA 3: a) Lavatório e b) Medidas da ABNT

Em contrapartida, as medidas encontradas no lavatório (Figura 3-A) estão de acordo com o padrão estabelecido pela ABNT (Figura 3-B).

Um detalhe que merece atenção é o diâmetro da barra de apoio o qual possui 2,5 cm quando o recomendável é de 3 cm a 4,5cm. Esse fato a torna uma estrutura consideravelmente frágil e que pode vir a apresentar sérios perigos para aqueles que necessitarem fazer uso da barra de apoio. Também se pôde observar infiltração em uma das barras, sendo que a mesma estava molhada e, consequentemente, escorregadia.

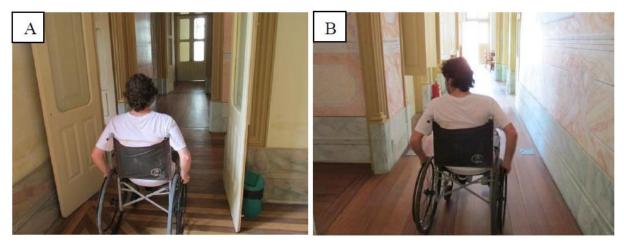
FIGURA 6: a) Porta folha-dupla aberta completamente e b) Piso de madeira

As portas são, na sua maioria do estilo folha-dupla, possuindo com uma das folhas abertas 68 centímetros, medida insuficiente para transitar com uma cadeira de rodas, mas quando as duas folhas são abertas (Figura 6-A) tem-se a largura de 135 centímetros, o que possibilita a livre circulação.

de rodas é facilitada e acontece de maneira segura, pois não há grandes oscilações e desníveis, considerados potenciais causadores de acidentes, conforme representado na Figura 6-B.
