## ANÁLISE DA QUALIDADE AMBIENTAL DO BALNEÁRIO MUNICIPAL DE TEODORO SAMPAIO (SP)

Beatriz Tofolo de Souza  
Danielli Cristina Granado

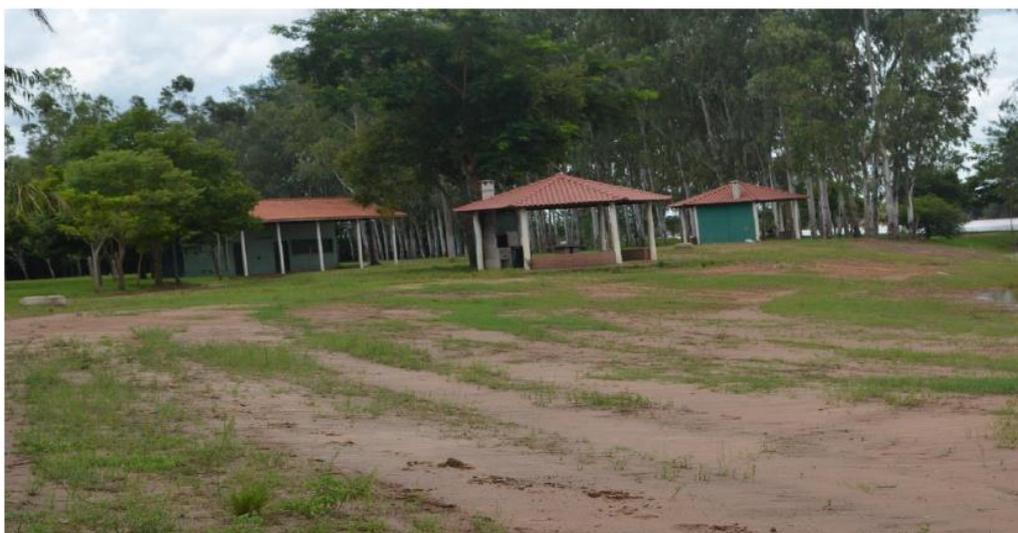
**FIGURA 2: Quiosques com churrasqueira e comércio fixo**

Visitas realizadas ao Balneário permitiram caracterizar o local, o qual é equipado com oito quiosques com churrasqueira e pia, um comércio fixo, um banheiro masculino, um feminino e um adaptado, três coletores de lixo em toda a área, playground para as crianças, uma rampa de embarque e desembarque de barcos, quatro duchas, estacionamento, posto de observação de salva-vidas e da Polícia Militar. Possui ainda energia elétrica e abastecimento de água. A Figura 2 mostra o comércio fixo e dois quiosques existentes na área.

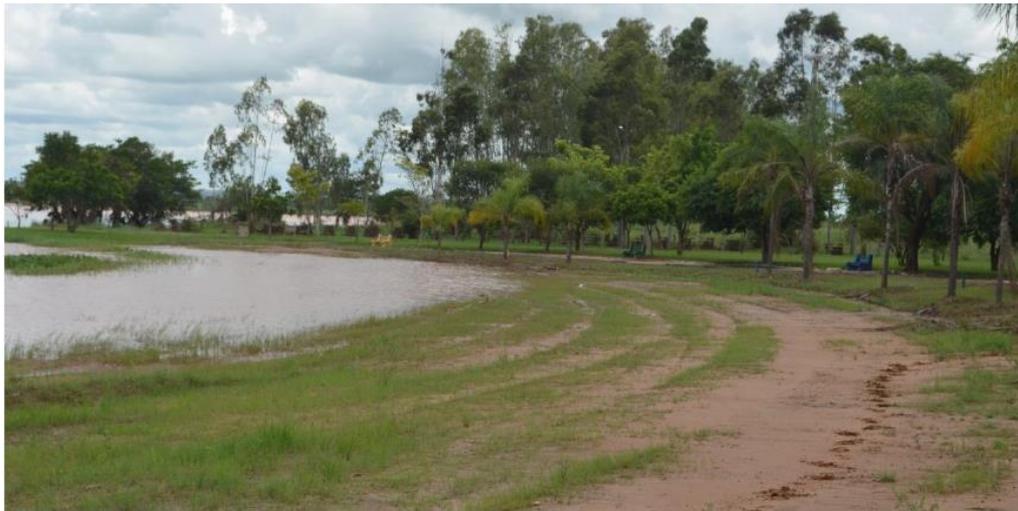
### **FIGURA 3: Área represada para ser usada para banho**

A vegetação é predominante rasteira, inclusive na área de praia propriamente dita, onde normalmente existe areia. O local de banho é constituído por uma área represada alimentada pelo Rio Paranapanema (Figura 3). A água desta área encontrava-se bastante turva no dia de trabalho de campo. Os usos observados no Balneário foram a pesca e a contemplação.

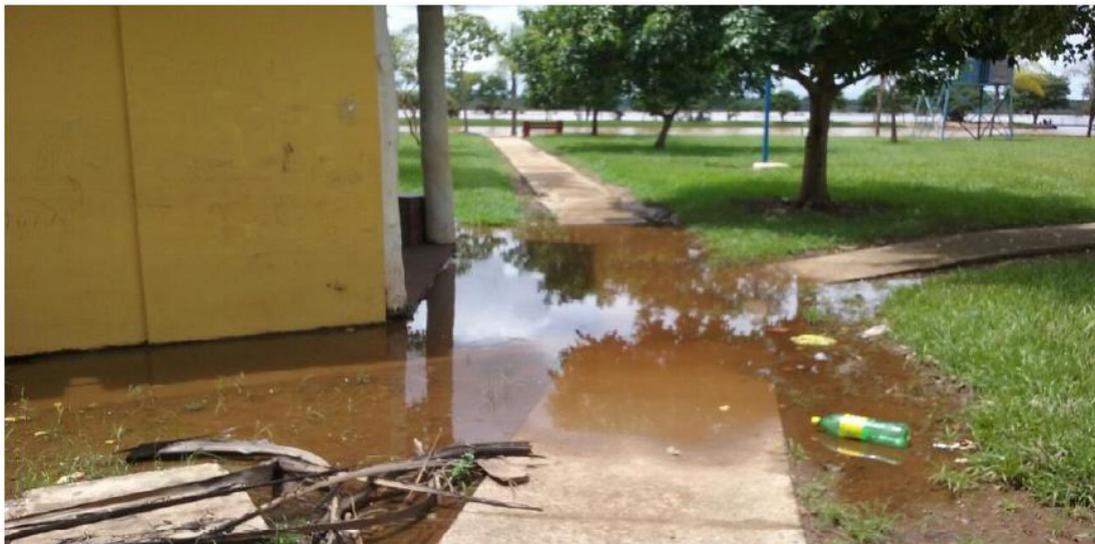
**FIGURA 4: Resíduos sólidos espalhados no local**

Os indicadores quantidade de resíduos sólidos, danos à paisagem e abundância de fauna nativa também se mostraram comprometidos. Esta condição está associada ao tipo de uso existente na área. Os resíduos sólidos espalhados pelo local e os danos à paisagem representados por inscrições nas paredes e churrasqueiras dos quiosques, evidenciados nas Figuras 4 e 5, demonstram o comportamento dos usuários desvinculado das premissas da cidadania e da educação ambiental. Tais atitudes reforçam a necessidade de promoção de programas de conservação da área e de educação ambiental junto aos frequentadores do Balneário. A fauna nativa é afugentada pelo fluxo e barulho de pessoas e de veículos automotores que transitam pelo local, o que justifica a baixa quantidade de espécies observadas.

saneamento resultaram da implantação da área e não podem ser contornados, porém, outros impactos podem ser prevenidos e combatidos com programas e ações de educação ambiental junto aos usuários e por meio de obras de manutenção na área, como instalação de mais coletores e separadores de lixo, adequada drenagem de águas pluviais, poda e capina do local, reforma dos equipamentos turísticos, entre outras necessidades.

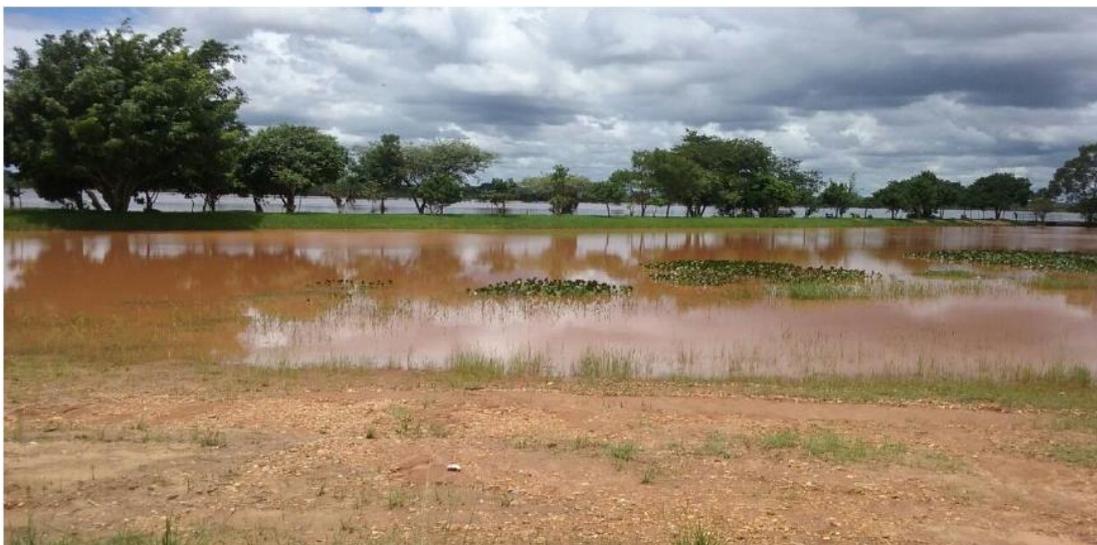
**FIGURA 6: Água turva na área represada para ser usada como área de banho**

A partir de alguns parâmetros baseados no protocolo de Callisto et. al. (2002) foi possível analisar aspectos visuais e olfativos da água. Na ocasião, não foram observadas presença de odor e óleo na água e no sedimento. Entretanto, a água estava bem turva e a análise da turbidez resultou em 116 NTU (Figura 6).

A Resolução do CONAMA Nº. 357 de 17 de março de 2005 que dispõe sobre a classificação dos corpos de água e estabelece as condições e padrões de lançamento de efluentes considera o valor de até 100 NTU de turbidez como aceitável para águas usadas para recreação de contato primário, já que corpos de água de classes 1 e 2 são considerados para esse fim (BRASIL, 2005). No caso do Balneário de Teodoro Sampaio, o valor chegou a 116 NTU, o que inviabiliza o uso da água por causar um aspecto repugnante aos frequentadores, como observado em notícia veiculada na mídia: “[...] O problema é que nesta área o fluxo das águas é pequeno, já que não há correnteza. Isso favorece a proliferação de algas que dão um aspecto esverdeado ao espaço [...].” (TV FRONTEIRA, 2014).

Isso acontece porque a água é desviada do Rio Paranapanema e represada para formar a praia do Balneário. Outro fator que contribui para a elevada turbidez é o tipo de substrato do fundo que é lamoso. Devido à elevada turbidez, os frequentadores deixam de se banhar na área represada que foi preparada para este fim e vão para o Rio Paranapanema que oferece sério risco de afogamento.

Outra observação a ser feita é que o espaço reservado para banho apresenta alta turbidez causada pela grande quantidade de plantas aquáticas existentes e pelo tipo de fundo lamoso, o que além de espantar visitantes, leva adultos e crianças a fazerem uso de locais perigosos do Rio Paranapanema para recreação, que não apresenta condições seguras para uso recreativo no local. Isto também pode ser evitado por trabalhos de conscientização, mas principalmente com um replanejamento e uma obra na atual área represada.
